Lavoir tunnel

Mercy le Bas

Requalification d'un espace public
aménagement rue de la Fontaine

Requalification d'un espace public

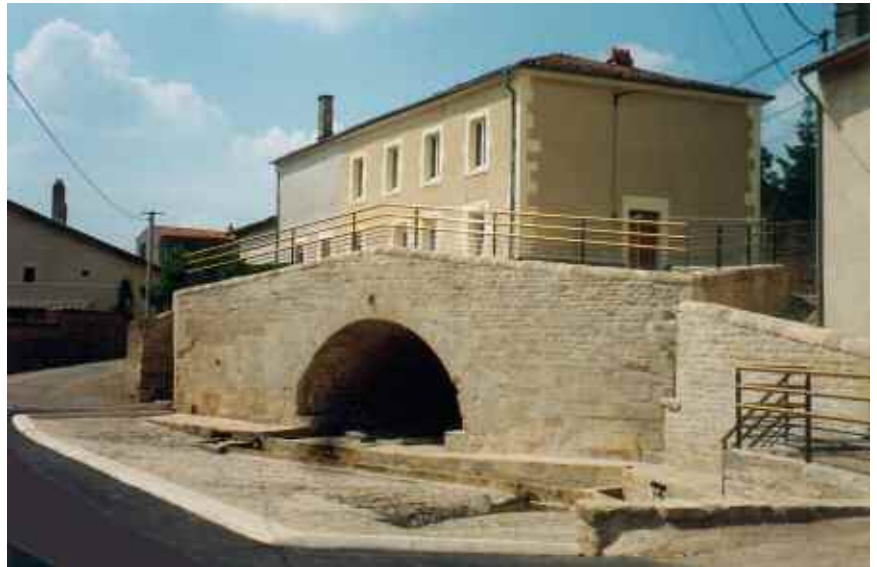
Le lavoir de la commune de Mercy le Bas date du 19ème siècle. Il est situé dans la partie basse du village et s'est dégradé avec le temps, imposant une rénovation. Il se présente sous la forme d'un tunnel demi cylindrique de 7.90m de profondeur et de 5.50m environ de hauteur entièrement en pierres appareillées. Au fil du temps la voûte s'est dégradée en raison d'infiltrations notamment au fond du tunnel.

Devant le lavoir, se trouve un abreuvoir en pierre où passe une canalisation qui demandait également une réfection.

Le diagnostic du lavoir a dicté les orientations de l'aménagement à réaliser. Il fallait remettre en état la voûte et palier aux problèmes d'humidité. Les pierres altérées devaient être remplacées par des blocs identiques maçonnés à la chaux. Une des principales volontés était de proscrire l'usage du béton ou d'autres matériaux n'étant pas en rapport avec l'identité originel du lavoir.

Le parvis fortement endommagé devait être en grande partie refait. Il fallait également prévoir le remplacement du garde corps servant auparavant de limite à la cour de l'école située au dessus.
