Lavoir tunnel

Mercy le Bas

Requalification d'un espace public
aménagement rue de la Fontaine

Requalification d'un espace public

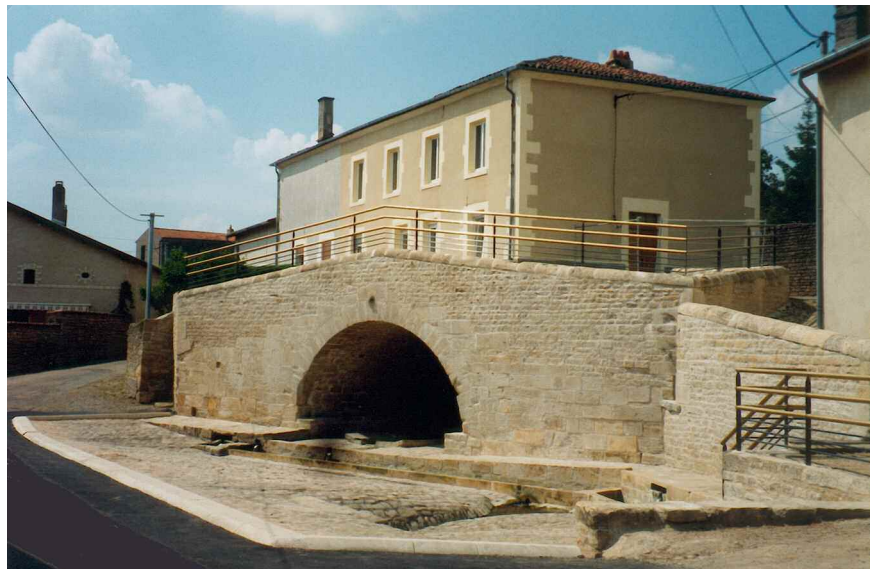
Le lavoir de la commune de Mercy le Bas date du 19^{ème} siècle. Il est situé dans la partie basse du village et s'est dégradé avec le temps, imposant une rénovation. Il se présente sous la forme d'un tunnel demi cylindrique de 7.90m de profondeur et de 5.50m environ de hauteur entièrement en pierres appareillées. Au fil du temps la voûte s'est dégradée en raison d'infiltrations notamment au fond du tunnel.

Devant le lavoir, se trouve un abreuvoir en pierre où passe une canalisation qui demandait également une réfection.

Le diagnostic du lavoir a dicté les orientations de l'aménagement à réaliser. Il fallait remettre en état la voûte et palier aux problèmes d'humidité. Les pierres altérées devaient être remplacées par des blocs identiques maçonnés à la chaux. Une des principales volontés était de proscrire l'usage du béton ou d'autres matériaux n'étant pas en rapport avec l'identité originel du lavoir.

Le parvis fortement endommagé devait être en grande partie refait. Il fallait également prévoir le remplacement du garde corps servant auparavant de limite à la cour de l'école située au dessus.

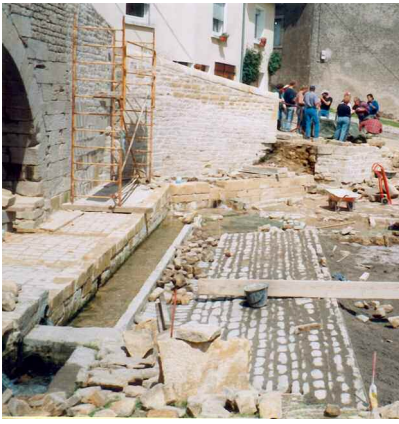
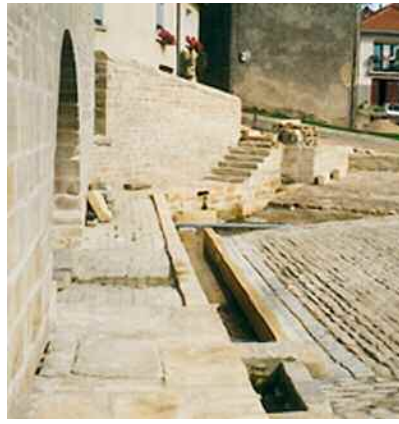
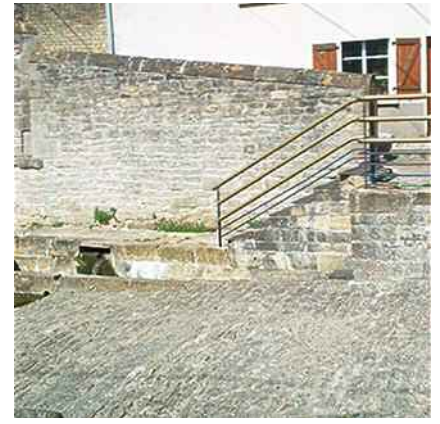
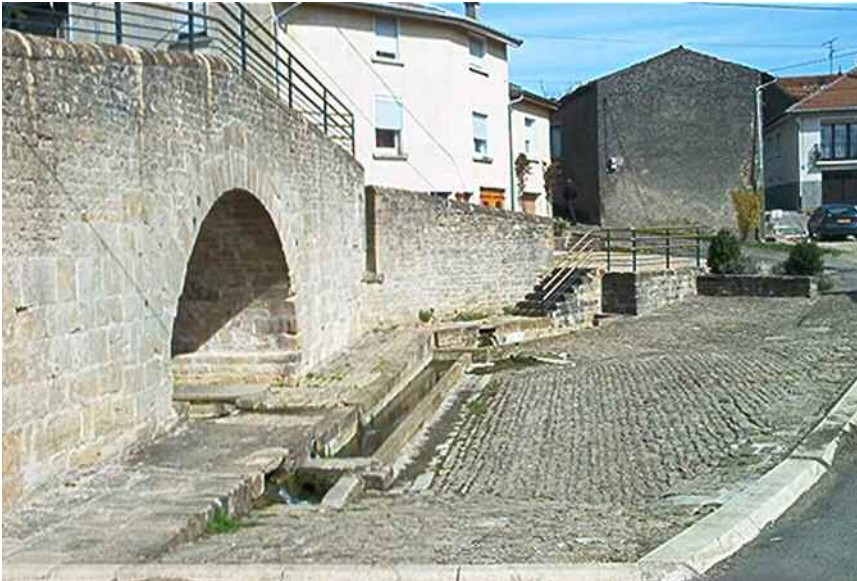
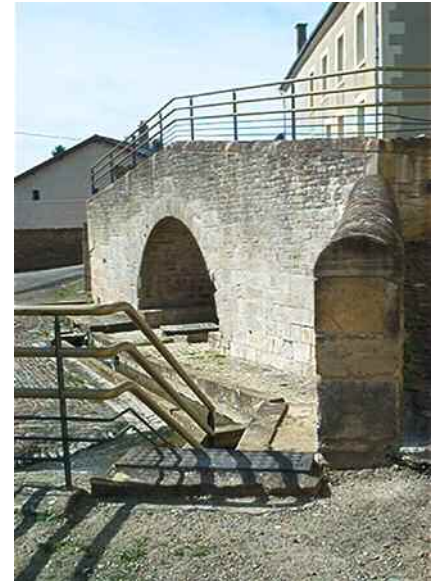
L'intervention de C. Alliod concernait une mission d'aménagement de la rue de la fontaine et des abords du lavoir-tunnel. Le projet devait intégrer les travaux de réhabilitation et d'assainissement du lavoir en vue de mettre en valeur le site.

Des contraintes plus techniques comme la mise en place de gardes corps, la réhausse du mur qui le longe ont également été pris en compte. L'objectif étant d'élaborer un projet global pour conserver à terme l'harmonie d'un site cohérent.
